3.4 流通・販売面の検討

3.4.1 施工検証

3.4.1.1 パネル工場における施工検証

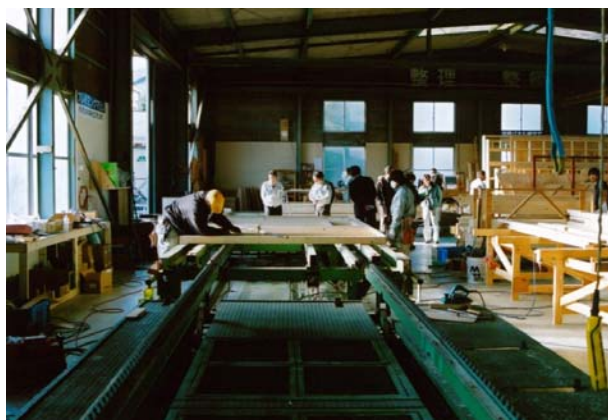
木造枠組み壁工法専門パネル工場にて製作した壁パネルの施工検証を行った。工場におけるパネル化により材料選別が可能となっていた、パネル組み立てにおける部材切断や釘留めの施工不良はなく、品質の良いパネル製作が行われた。

パネル施工検証（ヒノキ）

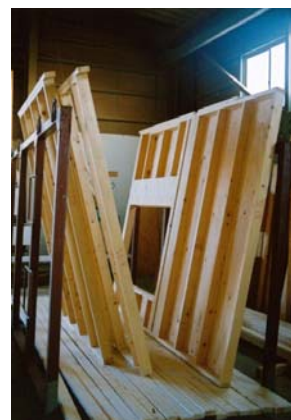
パネル製作後のパネル管理は、製作後の変形を起こさないための管理、雨掛りにならない処置を確認し、建設現場におけるパネル組立の施工検証を行った。

パネル製作後の管理（ヒノキ）

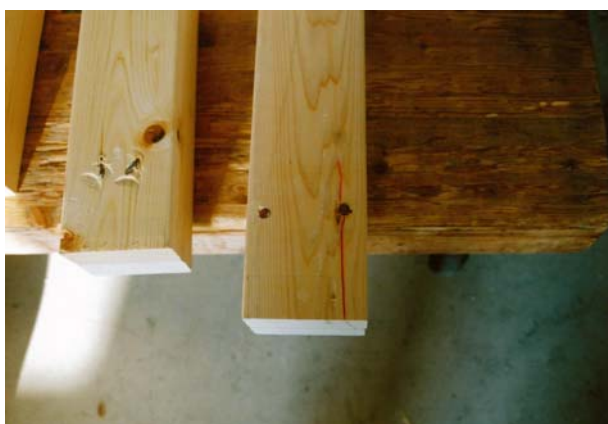
釘留めにおける材端部のひび割れが生じていたが、材の欠損まではなかった。金物取付の穴周囲の釘留め施工では、下穴によるひび割れの対応が施された。

施工検証 釘留めによる割れ（ヒノキ）

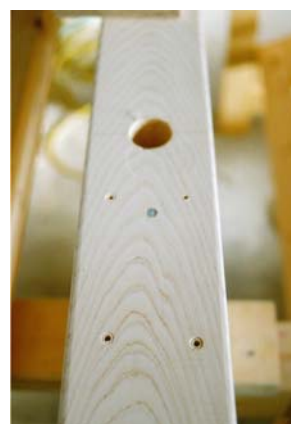
施工検証下穴施工（ヒノキ）

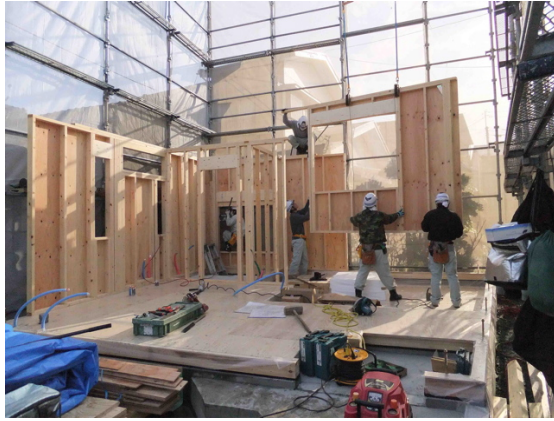
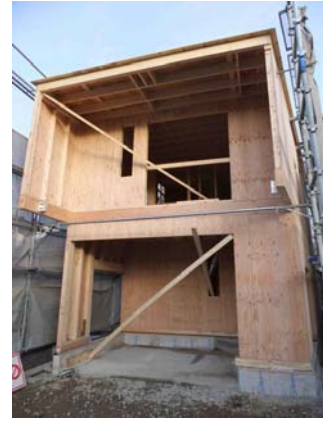
木造枠組壁工法の住宅
パネル組立施工検証（ヒノキ）

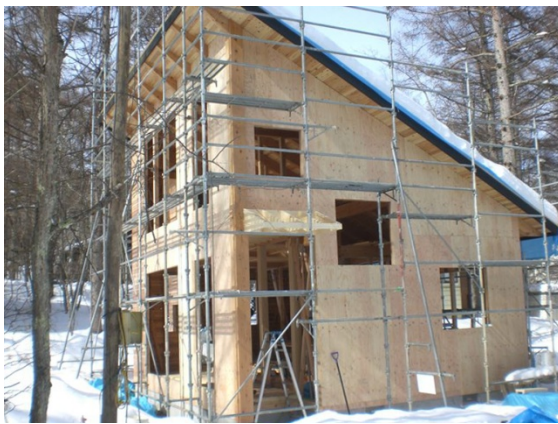
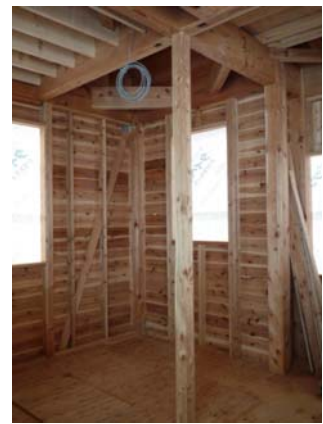
木造軸組み工法の住宅
施工検証（スギ）
