### 3. 試験報告

#### 3.1. メタルプレートコネクター接合部試験

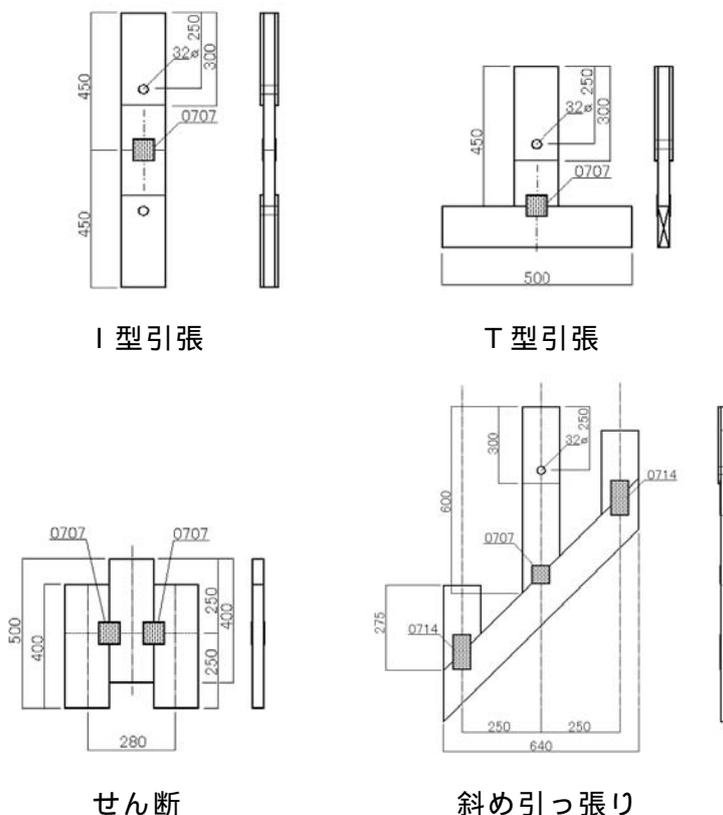
第 3.1.1 図 試験体図

- 1) 試験種類 : I 型(繊維方向)引張、T 型(繊維直行方向)引張、せん断、斜め引張
- 2) 試験体材料 : 神奈川県産スギ材 無等級(密度、曲げヤング測定)  
カナダ産 SPF(スプルース) NLGA No.2(密度、曲げヤング測定)
- 3) プレートサイズ : 70mm × 70mm, 70mm × 140mm, 140mm × 140mm
- 4) プレートと繊維方向のなす角度 : 0 度, 22 度, 45 度, 67 度, 90 度

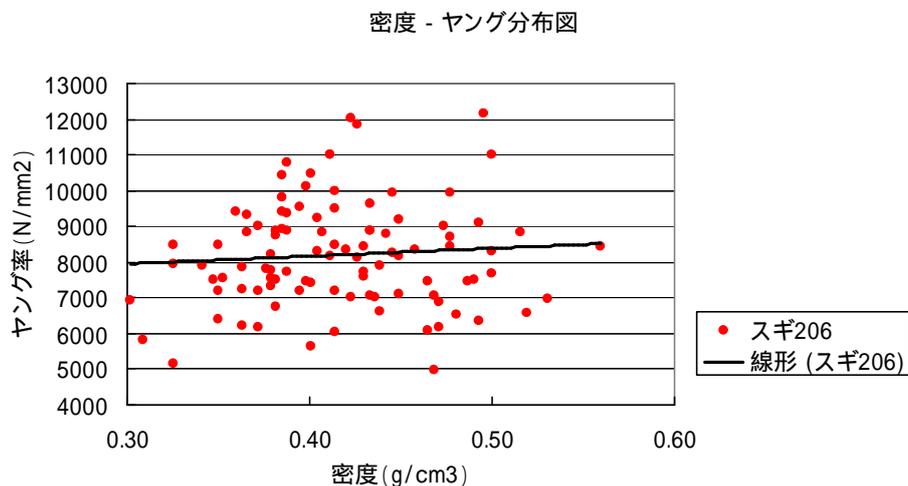
第 3.1.2 図 スギ材密度-ヤング率分布図

スギ材は長さ 3000mm、断面 206(38mm×140mm)のディメンションランバー100本を準備し、密度の測定と打撃音法によりヤング率の測定を行った。コントロール試験用として、断面 206 の SPF 材 50 本について同様の測定を行った。分布グラフを第 3.1.2 図、第 3.1.3 図に示す。平均密度、平均ヤング率を第 3.1.2 表に示す。

SPF 材はヤング率の低い材が見られるものの、全体として密度とヤング率で正の相関が見られた。それに対し、スギ材は密度とヤング率に相関は見られない。

SPF 材は目視によるグレーディングが行われた材であるのに対し、スギ材は無等級材であり、目視選別による格付けを行った場合、節が多くて密度が高いがヤング率が低いような材が排除され、SPF 材と同様の相関が見られる可能性がある。

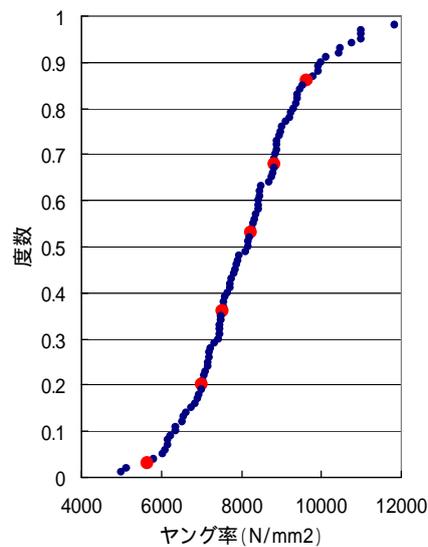
第 3.1.4 図 ヤング率累積度数分布

試験体の材料選定は、特にヤング率と接合部強度の関係を明らかにするために、ヤング率の低いものから高いものまでを均等に抜き取った。スギ I 型引張試験のプレート面積 70mm × 70mm、プレート角度 0 度、45 度、90 度の試験体を例として、材料のヤング率累積度数分布と試験体選定材料を第 3.1.4 図に示す。

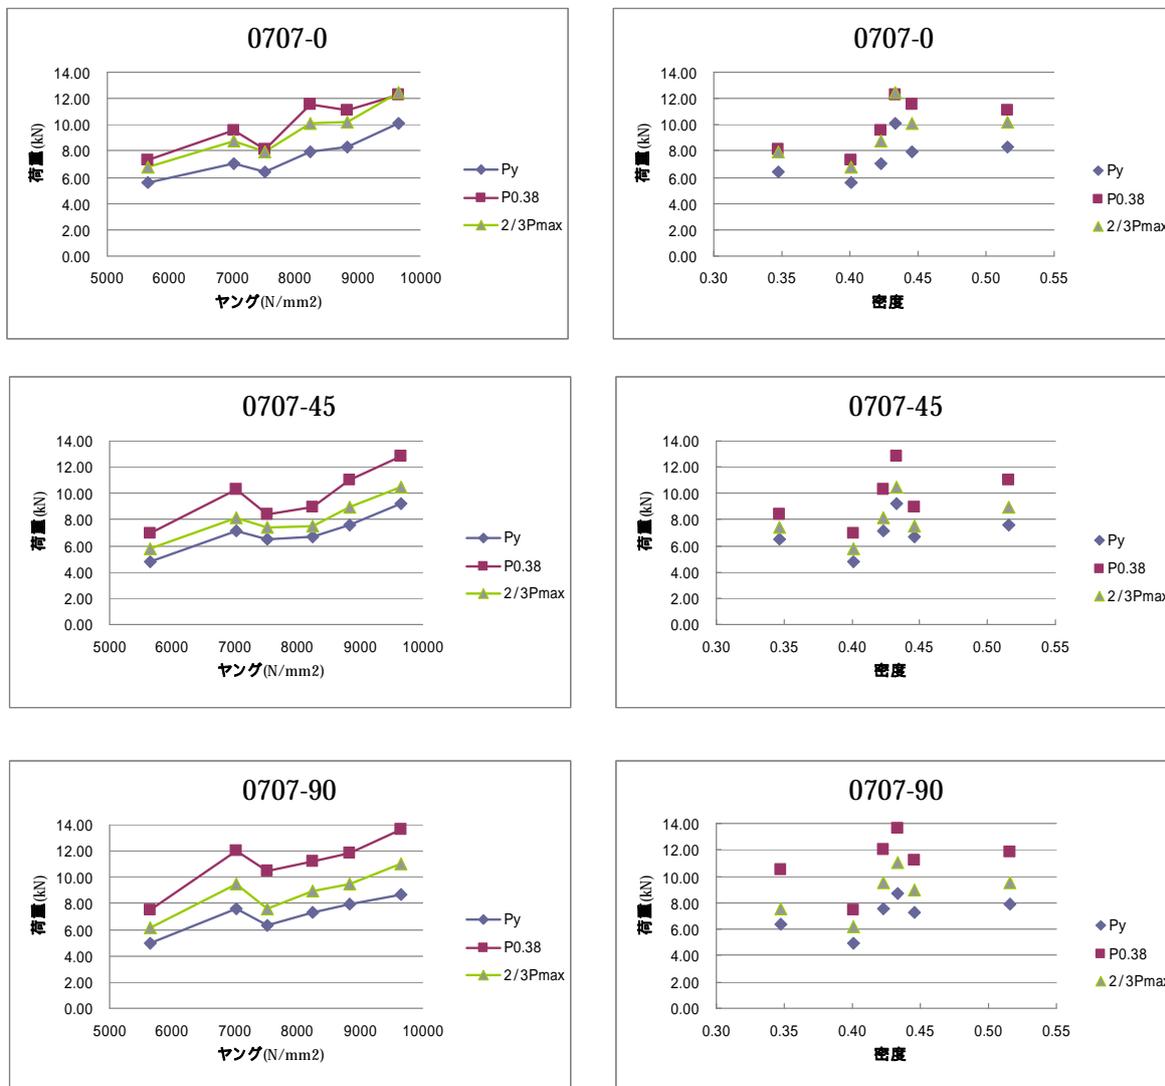
第 3.1.5 図 スギ 型引張試験 70mm × 70mm 試験結果

材料ヤング率と試験荷重、材料密度と試験荷重の関係を第 3.1.5 図に示す。

材料のヤング率と試験荷重には明確に正の相関が見られるが、密度との相関は低い。

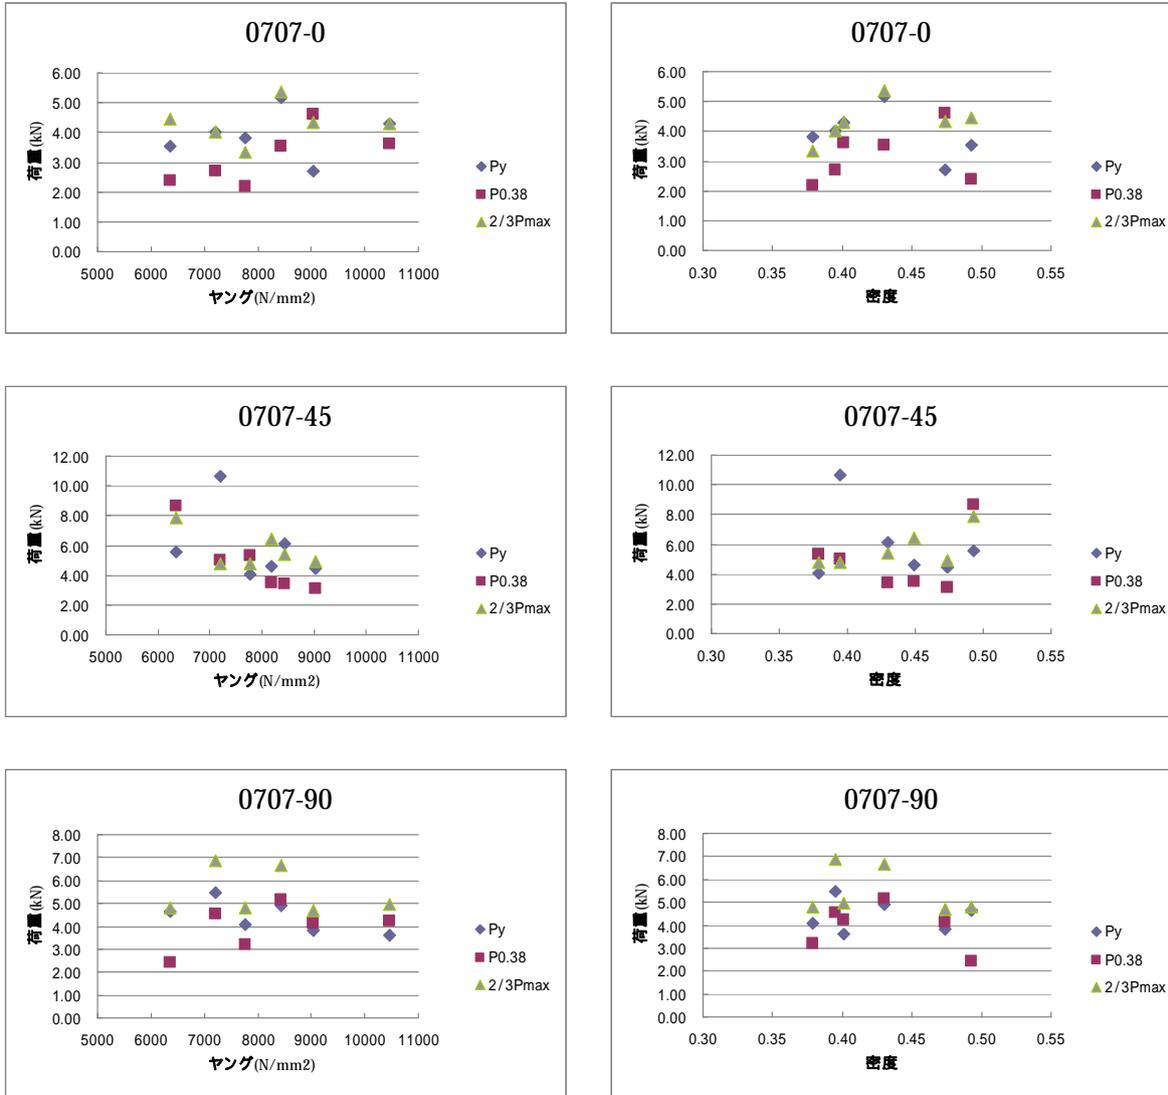
第 3.1.6 図 スギT型引張試験 70mm×70mm 試験結果

材料ヤング率と試験荷重、材料密度と試験荷重の関係を第 3.1.6 図に示す。

材料のヤング率、密度共に試験荷重との相関が見られない。

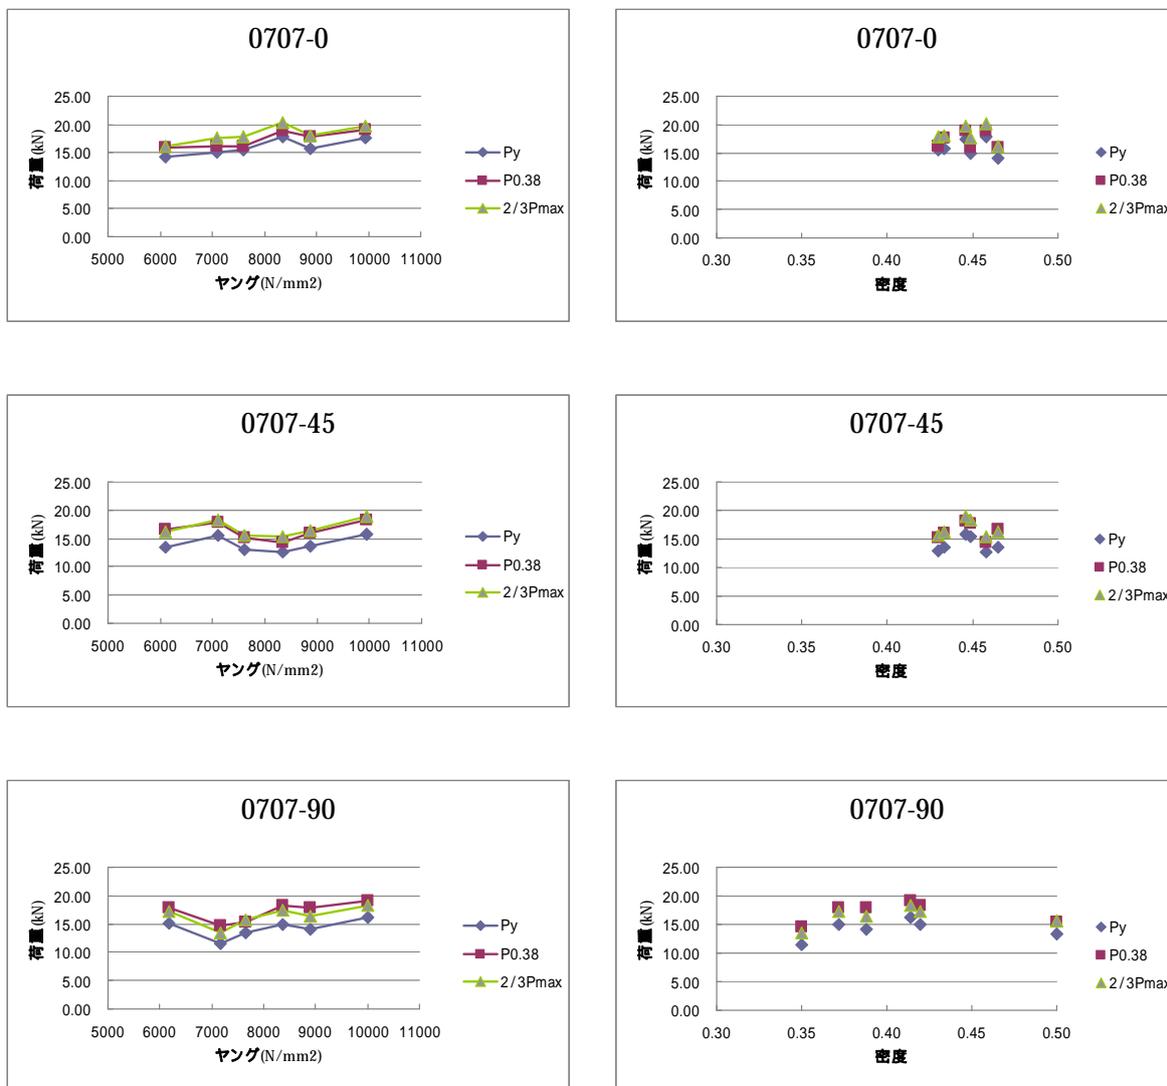
第 3.1.7 図 スギせん断試験 70mm × 70mm 試験結果

材料ヤング率と試験荷重、材料密度と試験荷重の関係を第 3.1.7 図に示す。

材料のヤング率と試験荷重には明確に正の相関が見られるが、密度との相関は低い。

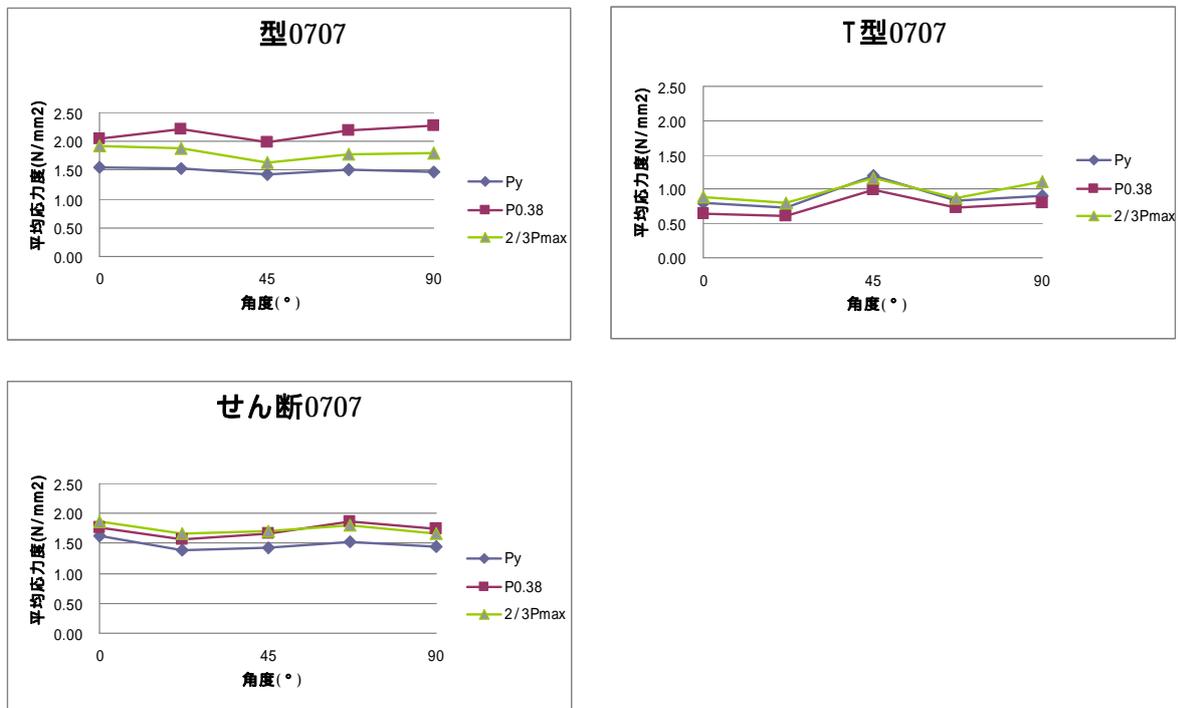
第 3.1.8 図 プレート角度と接合強度との相関

スギのプレートサイズ 70mm×70mm の試験体について、プレート角度と接合強度(プレートの単位面積当たりの試験荷重)との関係を第 3.8 図に示す。試験荷重は 0 度、45 度、90 度については 6 体の平均値、22.5 度、67.5 度については 3 体の平均値を用いた。

いずれの試験においても、プレートの角度による優位差は見られない。

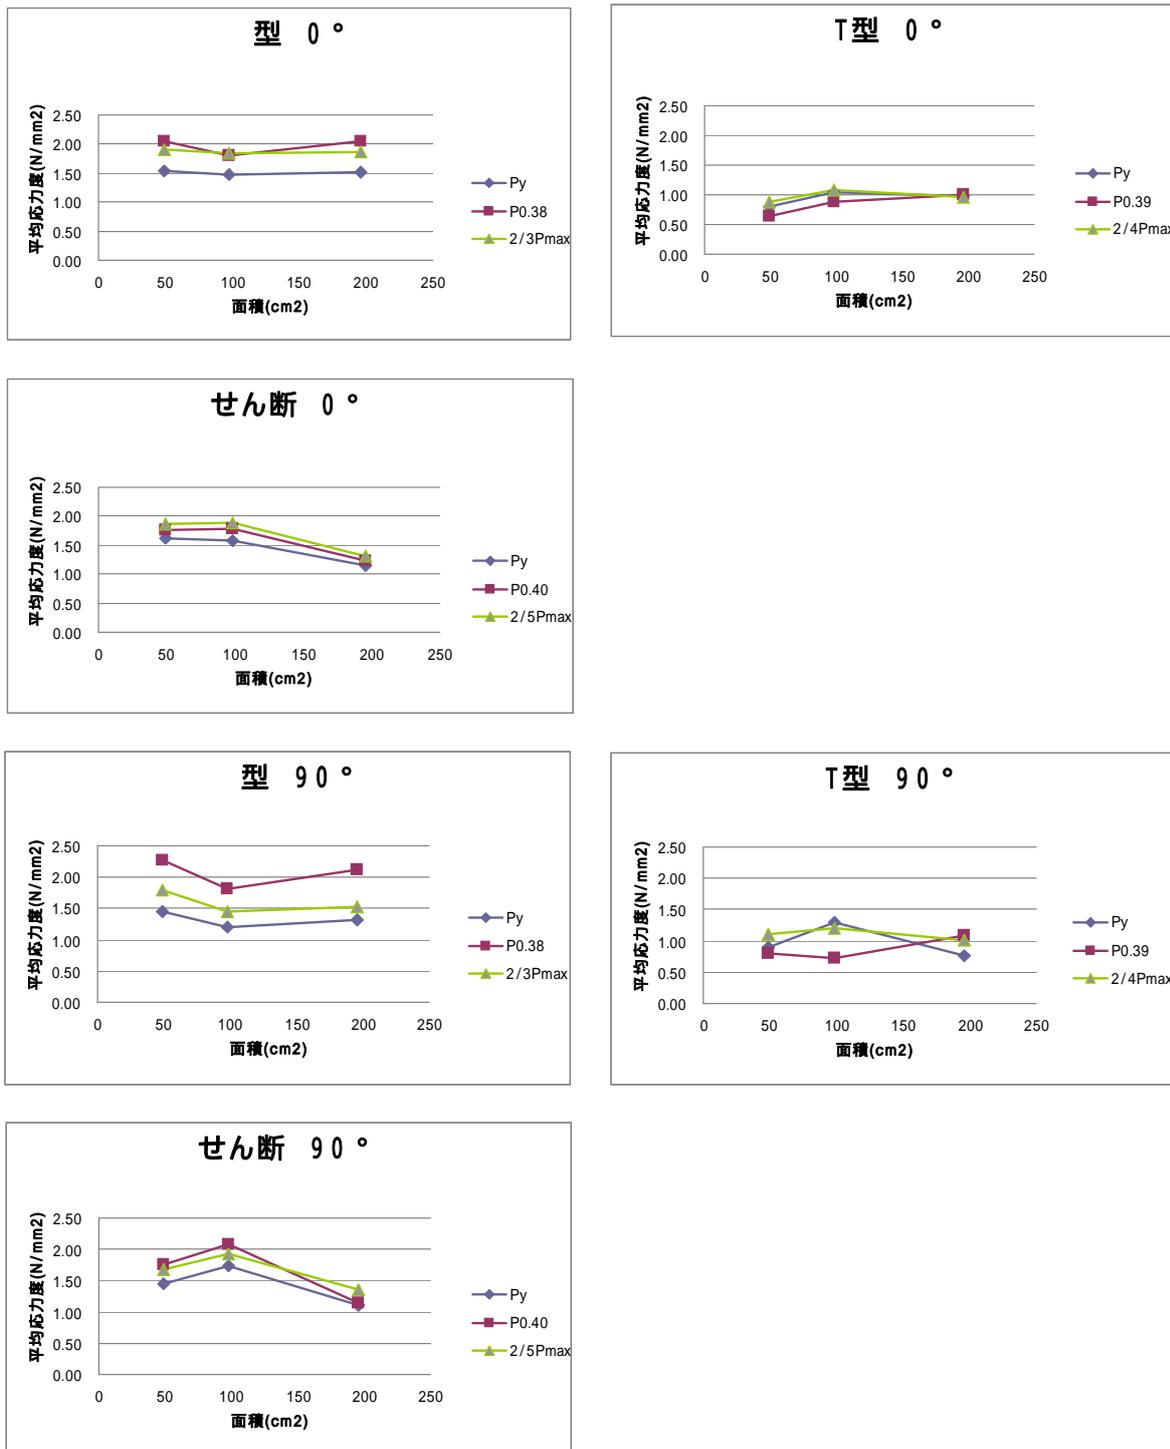
第3.1.9図 プレート面積と接合強度との相関

スギのプレート角度0度の試験体について、プレートサイズと接合強度（プレートの単位面積当たりの試験荷重）との関係を第3.1.9図に示す。試験荷重は6体の平均値を用いた。

引張試験においては明確な優位差は見られないが、せん断試験では面積が最も大きい140mm×140mmのプレートの強度が低い。

プレート面積による有為差は基本的にはみられないが、プレート破壊による接合耐力の上限に留意が必要である。

I 型引張試験においては、70mm × 140mm の 90 度と 140mm × 140mm の 90 度試験体において、プレートの破断により最大耐力が決定した。この場合、最大耐力は頭打ちとなるが、破壊耐力がほぼ一定となり、5% 下限値は木材破壊となる場合と比較して高くなった。

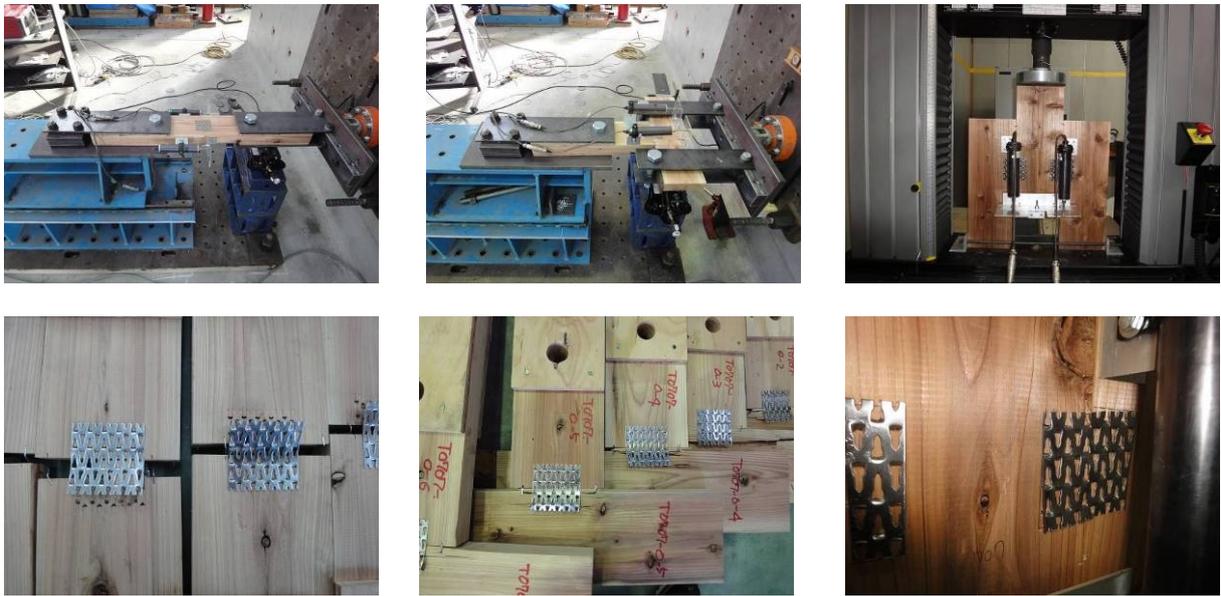
写真 3.1.1 試験の様子

試験時の様子を写真 3.1.1 に、破壊性状を写真 3.1.2 に示す。

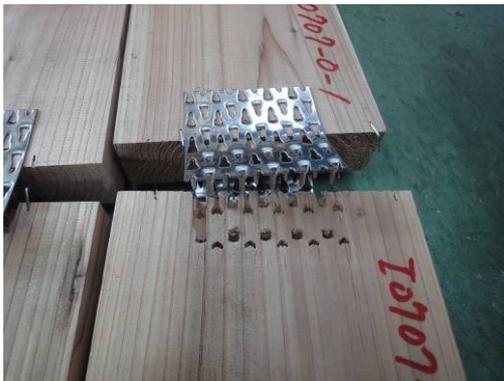
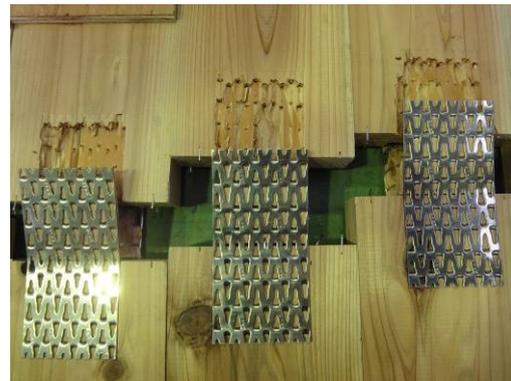
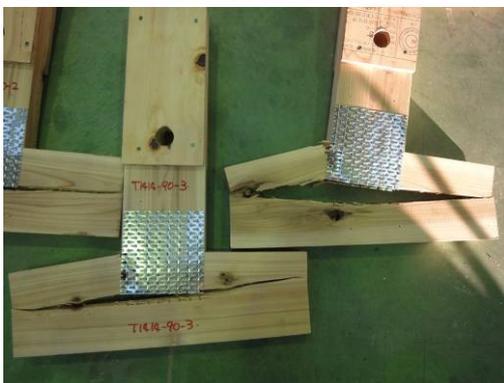
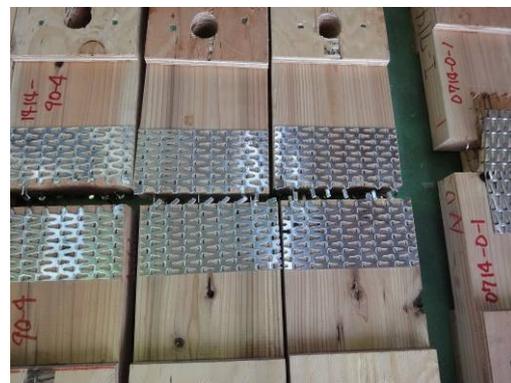
写真 3.1.2 破壊性状

プレートの剥がれ

木材破壊

木材の割裂

プレートの破断

旧 38 条認定時は試験荷重の平均値より基準強度を算出していたが、現在の日本建築学会の木質構造設計基準によると、試験荷重の 5% 下限値より基準強度を算出することになっている。試験荷重の標準偏差が大きいと、基準強度が大きく下がる。今回の試験では特に T 型引張試験で標準偏差が大きいため、建築学会指針の評価法による基準強度がマイナスとなる場合も現れた。これは、T 型引張試験の破壊性状が木材の割裂であることに起因すると考えられる。
